SERBIATRIB`07
10th International Conference on Tribology
and
WORKSHOP`07
Sustainable Development in Industry by Apply Tribology Knowledge

**UTICAJ STANJA SVETLOSNE OPREME NA
KOLORIMETRIJSKE KARAKTERISTIKE**

**INFLUENCE STAGE OF THE LIGHT EQUIPMENT ON COLORIMETRIC
CHARACTERISTICS**

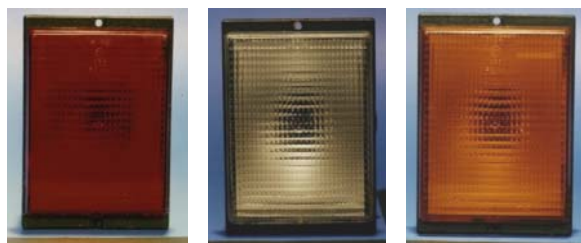
Zaustavno svetlo, svetlo hoda u nazad i pokazivač pravca su ispitivani uzorci koji se inače najviše koriste za autobuse, slika 1.

Slika 1. Ispitivani uzorci: a) stop svetlo, b) svetlo hoda u nazad i c) pokazivač pravca

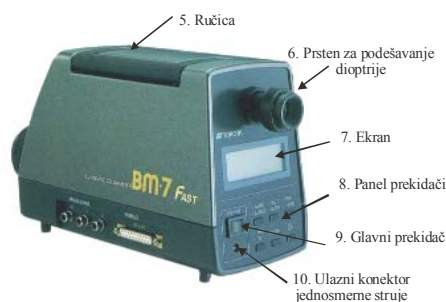
Ekperimentalna ispitivanja su realizovana, na savremenoj mernoj opremi koju čine univerzalni goniometar sa ugaonim podešavanjem po horizontali i vertikalni, standardni CIE izvor svetlosti "A" (halogena sijalica sa užarenim vlaknom) i uređaj za merenje fotometrijskih i kolorimetrijskih karakteristika, luminans kolorimetar TOPCON BM7, slika 2.

Slika 2. Osnovni delovi uređaja TOPCON BM7

Osnovni princip rada uređaja se sastoji u tome da reflektovani svetlosni snop sa objekta dolazi na ulaz kolorimetra i preko sistema sočiva, filtera i odgovarajućih pretvarača dolazi na silicijumsku fotodiodu odakle se preko pretvarača na izlazu uređaja dobija digitalni zapis koji se očitava na displeju u obliku x , y hromatskih koordinata boje.

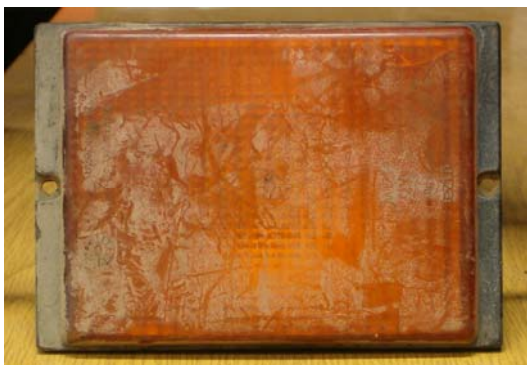
Slika 3. Uzorak 1 – zaprljan sa česticama prašine i sitnim pukotinama u materijalu

Uzorci četiri prikazana transparenta neposredno uzeta iz eksploatacije bez čišćenja, prikazani su na slikama 3-6.

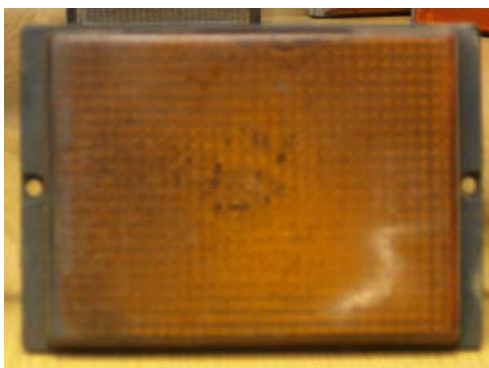
Slika 4. Uzorak 2 – potpuno zaprljan sa vidljivim crnim mrljama

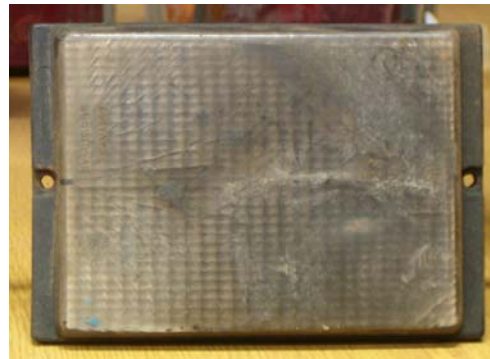
Slika 5 Uzorak 3 – vidljiva oštećenja, naprsline i masnoća u unutrašnjosti transparenta

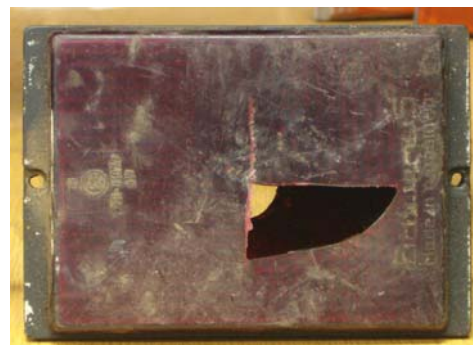
Slika 6. Uzorak 4 – Potpuno mehaničko oštećenje, zamašćenost i vidna promena boje

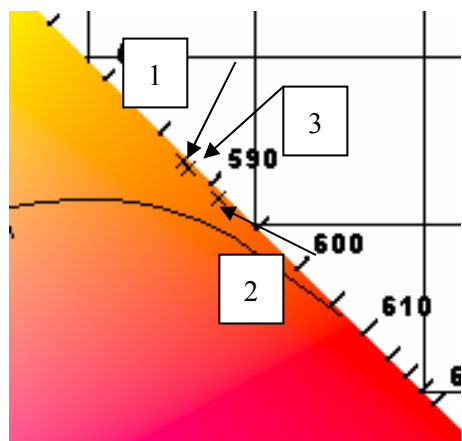
Slika 8. Dijagram hromatičnosti – uzorak 2

Uzorak 2, nakon spoljašnjeg čišćenja zadovoljava koordinate boje (2), kao i nakon unutrašnjeg kompletnog čišćenja transparenta.
