**KONSTRUKCIJA DIJELOVA PUŽNIH PRESA KAO MOGUĆI
RAZLOG TRIBOLOŠKIH GUBITAKA U ULJARI**

Dr. sc. Vlatko Marušić, Strojarski fakultet Sl. Brod; vmarusic@sfsb.hr;
Drago Drame, tehn.; Slavko Stojanović, Student-apsolvent Strojarskog fakulteta, Slavonski Brod

**CONSTRUCTION OF PARTS OF WORM PRESS AS POSSIBLE CAUSE OF
TRIBOLOGICAL LOSS IN ONE OIL FACTORY**

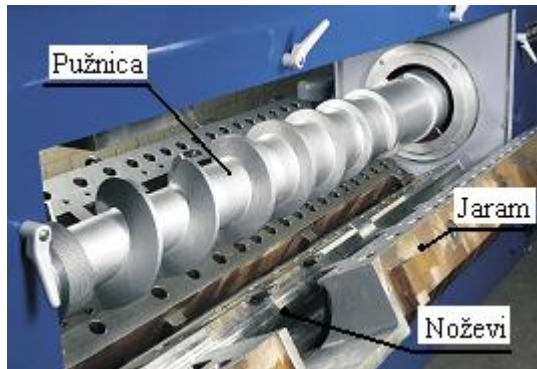
Slika 1. – Otvorena pužna presa

Izgled otvorene pužne prese prikazan je na sl. 1.

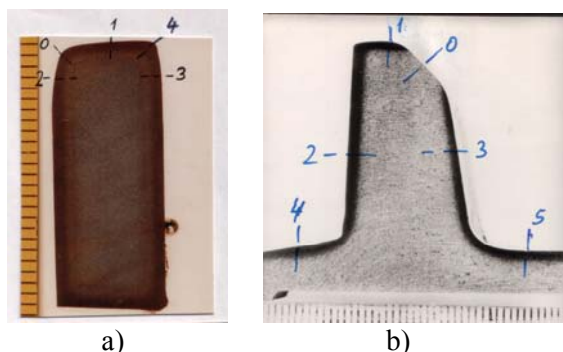
Istraživanjima na presama starije konstrukcije utvrđeno da su pri radu intenzivnom trošenju izloženi noževi cjedilne korpe i segmenti pužnice (slika 2). Dimenzionalnom je kontrolom utvrđeno da su trošenju najizloženiji gornja radna ploha i napadni brid noževa (slika 2.a) te napadni brid i nešto manje gornja radna ploha pužne zavojnice (slika 2.b). Ostale površine se neznatno troše tijekom rada.

Slika 2. Karakteristični poprečni presjek radnih dijelova prese nakon istrošenja uporabom a) nož cjedilne korpe, b) pužni segment

Snimanjem radnih površina utvrđeno je da je dominantni mehanizam trošenja selektivna abrazija [5], pri čemu se zaštitni slojevi troše tim manje i sporije što je veći udjel karbida (karbonitrida) tvrdih od abraziva. Bitno je da ti nositelji otpornosti trošenju budu čim ravnomjernije raspoređeni u što žilavijoj matrici[5]. Treba napomenuti da su na presama za predpresanje tip KP (kapaciteta $\approx 50t$ /dan)

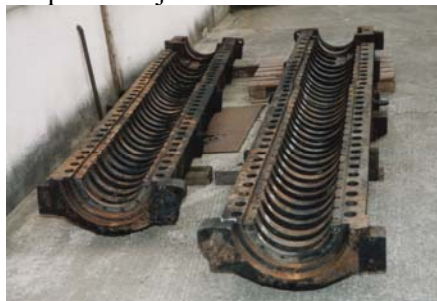
Izgled oštećenja jarmova prikazan je na slici 3, a oštećenje jarmova po cijelom obodu i izrazito prije noževa čistača na slici 4. Pregledom jarmova cjedila uočeno je da ta oštećenja imaju neujednačene vrijednosti. Upotrebom mjernog sata (oznake H5/R4/3C, preciznosti 0,01 mm) montiranog na „glavu“ stroja VPG (Vegamill SL 236) utvrđeno je da lokalna utisnuća dosežu vrijednosti 0,6 mm, ali je uočeno i mjestimično istiskivanje materijala do $\approx 0,2$ mm (u odnosu na idealni promjer jarma). Zapaženo je da su oštećenja izraženija na dijelu jarma bliže noževima čistačima (‘‘grebačima’’). Najizraženija su između predposljednjeg i posljednjeg noža prije čistača: vizualno se uočava da su utori ne samo duboki (do 1 mm) nego i da njihova širina doseže i 4 do 5 mm.

Takav oblik oštećenja može se pripisati abrazivnom djelovanju čestica mliva koje su s uljem intenzivno prolazile između istrošenih noževa. Oštećenja po ostalom dijelu jarmova uglavnom su nastala kao posljedica utiskivanja noževa u površinu jarmova.

Slika 3. – Oštećena cjedila EP prese

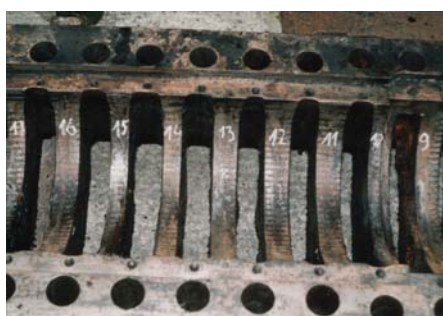
Slika 4.- Oštećenje jarmova po cijelom obodu i izrazito prije noževa čistača

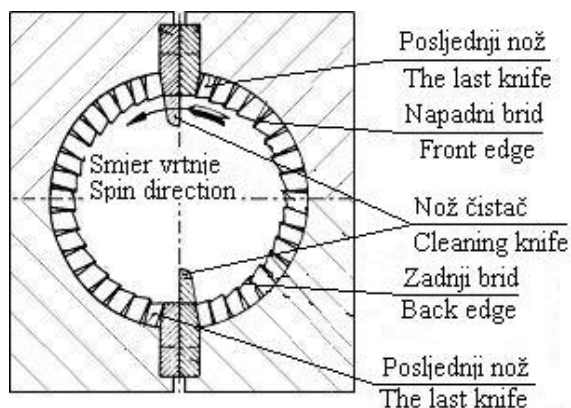
Na slici 5 shematski je prikazan karakteristični položaj noževa poslagnih na jarmove u cilju pravilnog formiranja cjedilne korpe. Treba uočiti da je u pravilno formiranoj cjedilnoj korpi zadnji brid noža obavezno višji od napadnog (prednjeg) brida slijedećeg noža pa se mlivo tjerano pužnicom «kreće niz dlaku». U uvjetima ovako oštećenih jarmova nemoguće je izvršiti geometrijski pravilno slaganje nove garniture noževa na mjesto istrošenih.

Slika 5. Pravilno formirana cjedilna korpa, shem.

Inicijalna oštećenja jarmova, već nakon prve zamjene (nakon odrađenih deklariranih ≈ 7.200 sati) rezultiraju nemogućnošću pravilnog slaganja noževa i formiranja cjedilne korpe (slika 5) u kojoj se mlivo treba da se kreće „niz dlaku“. Poremećaj geometrije jarmova rezultira potrebom umetanja jednog dodatnog „noža“ u formi lima neposredno prije grebača u cilju popune cjedilne korpe. Taj „nož“ dodatno remeti trajektoriju gibanja mliva. Također, zbog nemogućnosti slaganja noževa na jarmove tako da zadnji brid prethodnog noža bude višnji od napadnog brida narednog noža, mlivo troši ne samo gornju radnu površinu nego i bočne (i napadni i zadnji brid). Otpor gibanju mliva postaje veći (kreće se „uz dlaku“) pa intenzitet trošenja raste, a noževi se troše neujednačeno- već prema položaju na jarmovima i u cjedilu. Nepredvidivo i neujednačeno trošenje noževa rezultira lokalnim vrlo intenzivnim prolaskom sitnijih čestica mliva (i do 10-tak%) s iscjeđenim uljem, te se na taj način direktno smanjuje iskorištenje instaliranog kapaciteta pužne prese odnosno presaone. Indirektni gubici još se ogledaju u zastojima prouzročenim češćim zaštopavanjima dekantera (odvajač taloga iz iscijeđenog ulja) te u troškovima njegovog čišćenja, te u zastojima zbog prebrzo istrošenih noževa.

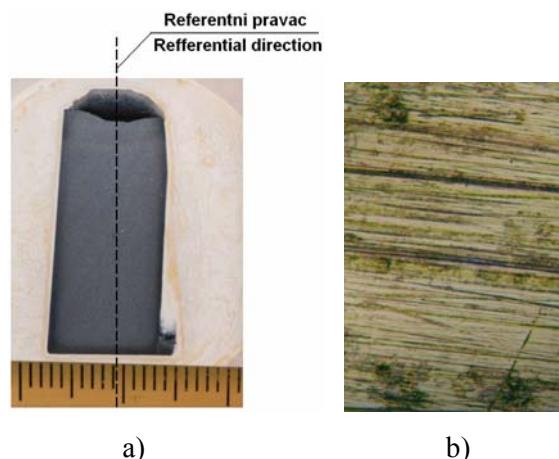
U cilju stjecanja uvida u moguće razloge oštećivanja jarmova izvršen je vizualni pregled cijele „garniture“ noževa. Karakteristični poprečni presjek istrošenog noža nakon uporabe prikazan je na slici 6.a., s označenim referentnim pravcem za kontrolu toka tvrdoće HV1. Na slici 6.b prikazani su tragovi trošenja koji, obzirom na uočljive pore, jamice i brazde, ukazuju na to da se radi o trošenju selektivnom abrazijom. Noževi su izrađeni sa zaštitnim slojem dodatnog materijala Fe-Cr-Ni-Nb na osnovnom materijalu u klasi Č1530 (Ck45). Kontrolom tvrdoće gornje (radne) površine po cijeloj dužini noža (300 mm) utvrđeno je da se one kreću od 51 do 57 HRC. Rezultati mjerenja HV1 po poprečnom presjeku noža prikazani su u tablici 1. Na temelju tih rezultata konstatirano je da debljina navarenog (zaštitnog) sloja iznosi oko 4,2 mm, te da tvrdoća donje strane noža iznosi oko 260HV1.

Slika 6. Nož s navarenim zaštitnim slojem nakon uporabe u presi EP16

a– makrosnimak poprečnog presjeka,
b– tragovi trošenja radne površine, pov.200x
Treba istaći da su trošenjem oštećeni ne samo napadni nego i zadnji brid gornje radne površine (slika 6.a).

Tablica 1. Karakteristični tok tvrdoće po poprečnom presjeku noža

Udaljenost od gornje radne površine, mm						
Tvrdoća HV1						
0,1	0,3	0,5	1,1	2,0	3,2	3,8
713	779	754	779	754	766	847
4,0	4,2	4,4	4,6	7,0	10	25
710	854	283	279	263	234	263
