## PONAŠANJE NEHRĐAJUĆIH ČELIKA U KOMBINIRANIM UVJETIMA TROŠENJA

**Apstrakt:** Glavna karika u proizvodnji sirovog ulja svakako je pužna preša, koja služi za isprešavanje i cijedenje ulja iz samljevenog i zagrijanog uljnog sjemenja. U tijeku tog procesa dolazi do odnošenja čestica metala s radnih površina preše, iz čega se može zaključiti da tribosustav čine, radni dijelovi preše i suncokretovo sjemenje. Osim navedenog neizbježnog trošenja, u ovom radu analiziran je i utjecaj korozijskog trošenja dijelova pužne preše nastalog kao posljedica agresivnog djelovanja medija. Navedena trošenja ukazuju da kod pužne preše prevladavaju kombinirani uvjeti trošenja. Na ispitnim uzorcima izrađenim od austenitnih korozijskih postojanih čelika AISI 316L i AISI 304 provedeno je nitrokarburiranje u cilju povećanja tvrdoće u površinskom sloju, koja dovodi do povoljnijih triboloških svojstava. Za potrebe eksperimentalnog rada provedena su ispitivanja korozijskog ponašanja uzoraka, ispitivanja kemijskog sastava osnovnog materijala, mehaničkih svojstava i analiza mikrostrukture. Zaključeno je da se mogući pristup produljenju vijeka dijelova sastoji ne samo u materijalu nego i u izboru postupka toplin

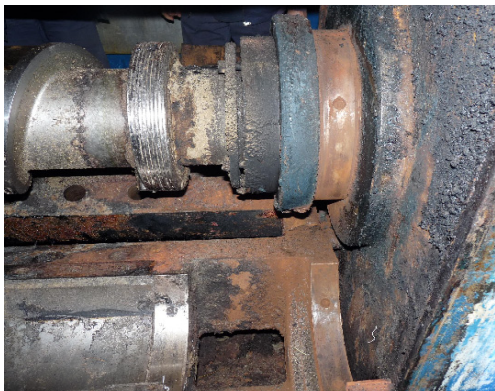
**Slika 1.** Vrat kućišta reduktora i površine polutke cjedila prije skidanja poluprstena

Iz iskustva proizilazi da je trenje i trošenje materijala svojstvo sustava, jer na procese osim materijala elemenata tribosustava utječe konstrukcijska izvedba tribosustava, vrste i način opterećenja te naprezanja, način podmazivanja i drugi čimbenici. Stoga se svaki problem mora rješavati individualno, ali uzimajući u obzir temeljne parametre i utjecajne veličine u tribosustavu [1]. Nakon što su poluprsteni dvije kampanje rada pužne preše za završno prešanje kapaciteta  $\approx 100t/dan$  bili u uporabi, prema prethodnom dogovoru, preša je rastavljena u cilju vađenja ispitnih poluprstena. Obavljena je vizualna kontrola površina na kojima su bili ugrađeni ispitni poluprsteni. S obzirom na to da su svi poluprsteni radili u istim uvjetima, odnosno da se vizualno ne uočavaju razlike u izgledu poluprstena dosjedne i zaptivne površine, ocjenjeno je da su za potrebe istraživanja u ovome radu i donošenje odgovarajućih zaključaka dovoljni poluprsteni s reduktora i s dosjedne površine cjedila. Na slici 1 prikazan je vanjski izgled poluprstena na svim površinama prije skidanja za potrebe ispitivanja.

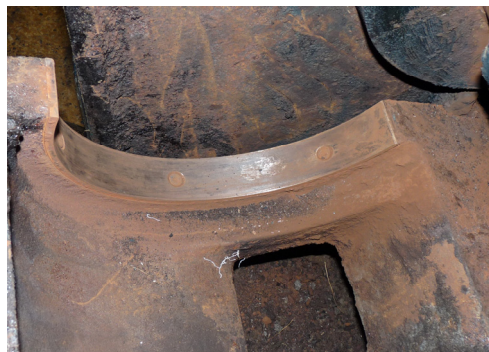
**Slika 2.** Poluprsten prije demontaže s praškastim talozima nakon ispitivanja uporabom u preši tip EP 16

pregled površina svih skinutih poluprstena. Karakteristično je uočiti da se golim okom ne uočavaju pojave koruzijskih oštećenja, ali da su prisutni tanki slojevi praškastih taloga, najvjerojatnije mješavine koruzijskih produkata osnovnog materijala kućišta/cjedila (GS-42CrMo4) i sitnih čestica mliva. Izgled površine poluprstena na vratu kućišta reduktora i polutke cjedila preše prikazan je na slici 2.

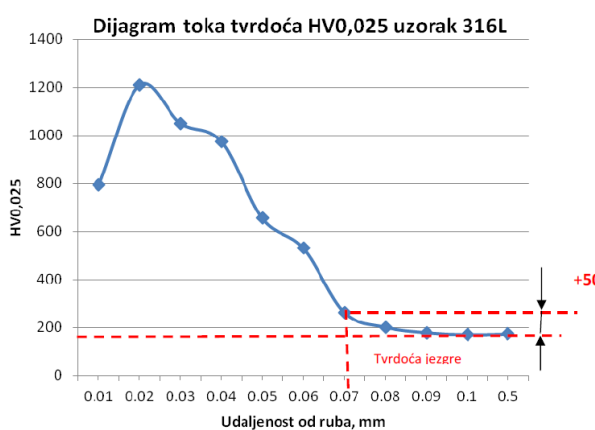
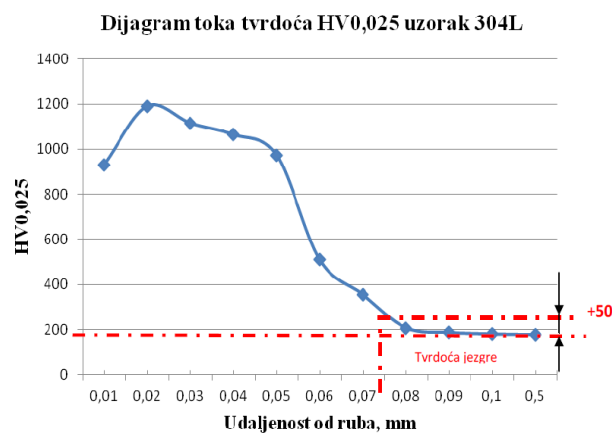
**Slika 6.** Dijagramski prikaz toka mikrotvrdoća i određivanja dubine nitriranog sloja uzorka čelika, a) 316L i b) 304

(opterećenje 0,25 N) i HV 0,5 (opterećenje 5 N), na kojemu je obavljeno i mjerenje tvrdoće osnovnih varijantnih materijala. Rezultati ispitivanja mikrotvrdoća uzoraka oba čelika metodom Vickers HV0,025 dijagramski su prikazani na slici 6

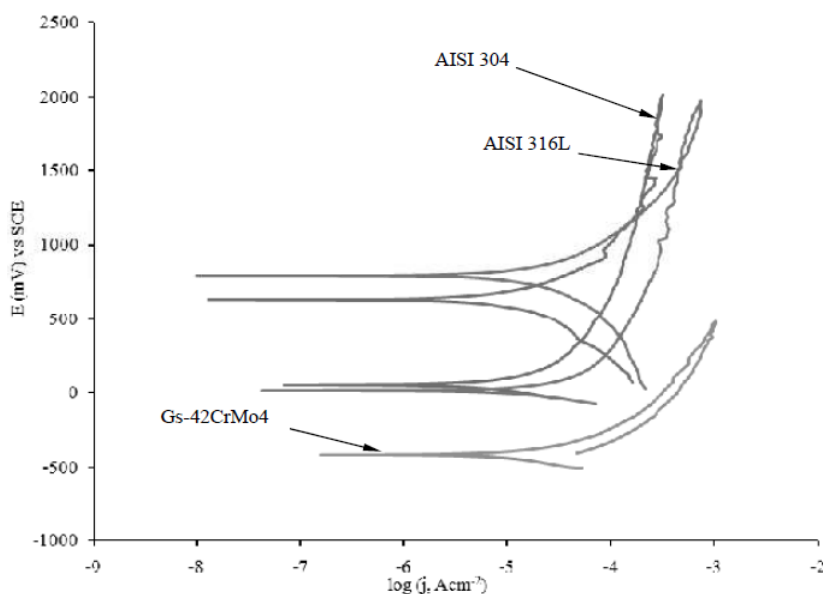
**Slika 7.** Dijagram cikličke polarizacije nitriranog uzorka 316L, 304 i poboljšanog uzorka GS-42CrMo4

vrijednosti pH 4,8 do 5 pri temperaturi 50°C. Na slici 7 prikazan je dijagram cikličke polarizacije, a na slici 8 makrostrukturnalne snimke uzoraka.
